## **11.102 Ehemaliges Hüttengelände in Neustadt am Rübenberge Exemplarische Bodenuntersuchungen auf PFAS**

### **Kurzbericht**

## Anlage 2.1 Probenahmeprotokoll Oberboden

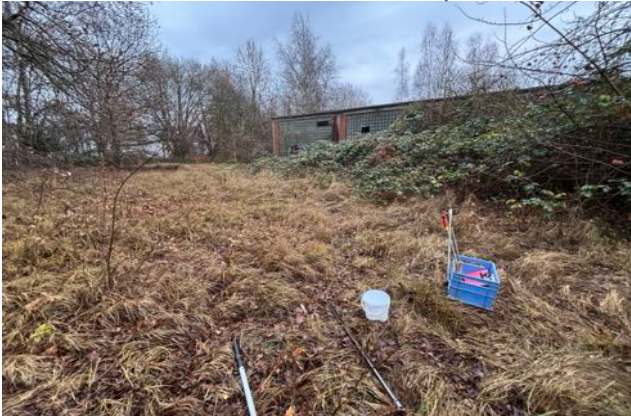
| <b>Probe</b> | | <b>Foto 1: Ansicht der untersuchten Fläche MP 1/25</b> |
| Art des Materials | Oberboden/Auffüllung, Sand, kiesig, humos | |
| Farbe | dunkelgrau-braun, schwarz, rotgrau | |
| Auffälligkeiten | Kohle, Bauschutt (Ziegel, Beton), Grasnarbenreste | |

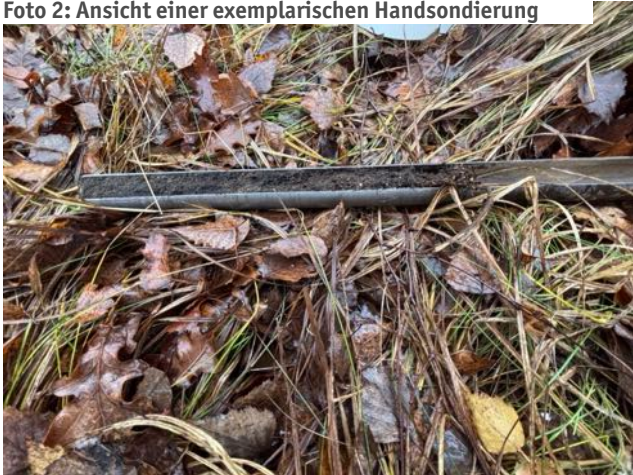
| <b>Foto 2: Ansicht einer exemplarischen Handsondierung</b> | <b>Foto 3: Detailansicht Probe im Probeneimer</b> |

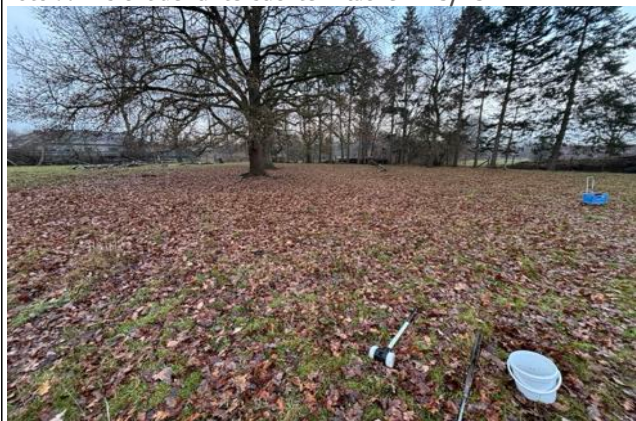
| <b>Probe</b> | | <b>Foto 7: Ansicht der untersuchten Fläche MP 3/25</b> |
| Art des Materials | Oberboden/Auffüllung, Sand, schluffig, humos, schwach kiesig | |
| Farbe | dunkelgrau-braun | |
| Auffälligkeiten | z.T. eher Lehm, z.T. eher Sand, vereinzelt Ziegel | |

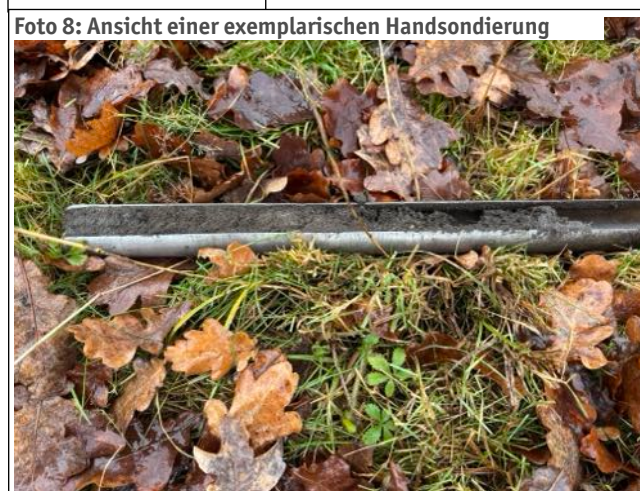
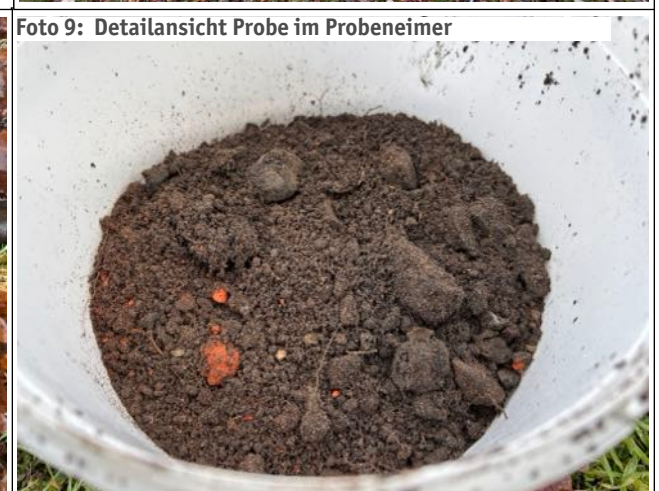
| Entnahmetiefe [m] | 0 - 0,3 | |
