**Artenschutzrechtliche Hinweise zum geplanten  
Abriss einer Lagerhalle in Hagen  
– Brutvögel und Fledermäuse –**

Stand: August 2024

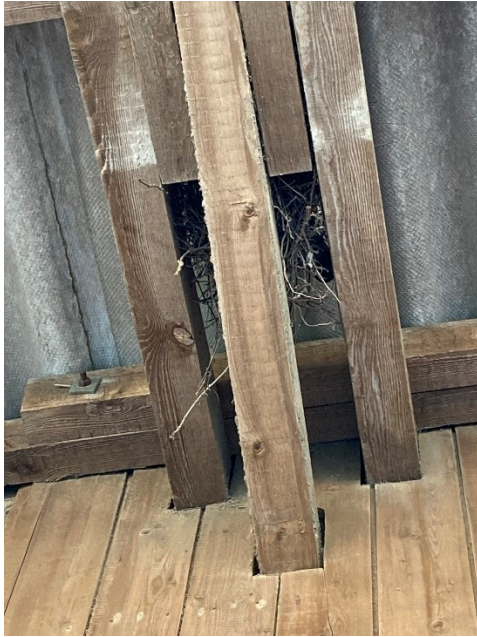
Eine rechtlich relevante Nutzung der Halle konnte lediglich bei der Ringeltaube (*Columba palumbus*) und der Zwergfledermaus (*Pipistrellus pipistrellus*) beobachtet werden. Hofseitig hat eine Ringeltaube unter dem großen Vordach der Halle ein Nest (in ca. 6 m Höhe) gebaut und dieses nicht verlassen. Das deutet auf ein laufendes Brutgeschehen hin (siehe Abb. 2). Auf eine konkrete Überprüfung wurde verzichtet.

**Abb. 2:** Besetztes Nest der Ringeltaube unter dem Vordach der Halle

In der Summe sprechen bei den Vögeln, hier speziell der Ringeltaube, artenschutzrechtlich relevante Aspekte gegen den Abbau der Halle zum jetzigen Zeitpunkt. Stattdessen sollte die jetzige Brut der Ringeltaube abgewartet werden, um die aus energetischer Sicht begrüßenswerte Transluzierung der Halle durchzuführen. Die Ringeltaube sitzt derzeit mutmaßlich auf den Eiern, die Jungvögel schlüpfen nach 17 Tagen Brutzeit. Die Nestlingszeit dauert im Mittel 28–29 Tage, mit etwa 35 Tagen sind die Jungvögel voll flugfähig. Vor diesem Hintergrund kann die Aktivität am Nest ab der zweiten Septemberhälfte regelmäßig kontrolliert werden. Sollte das Nest leer sein, spricht fachlich nichts gegen einen zügigen Abbau/Abbruch der Halle.
