Ehemaliges Hüttengelände in Neustadt am Rübenberge

Sanierungsplan

| Stand | 09. Januar 2026 |
| Projekt-Nr. | 11.102 |

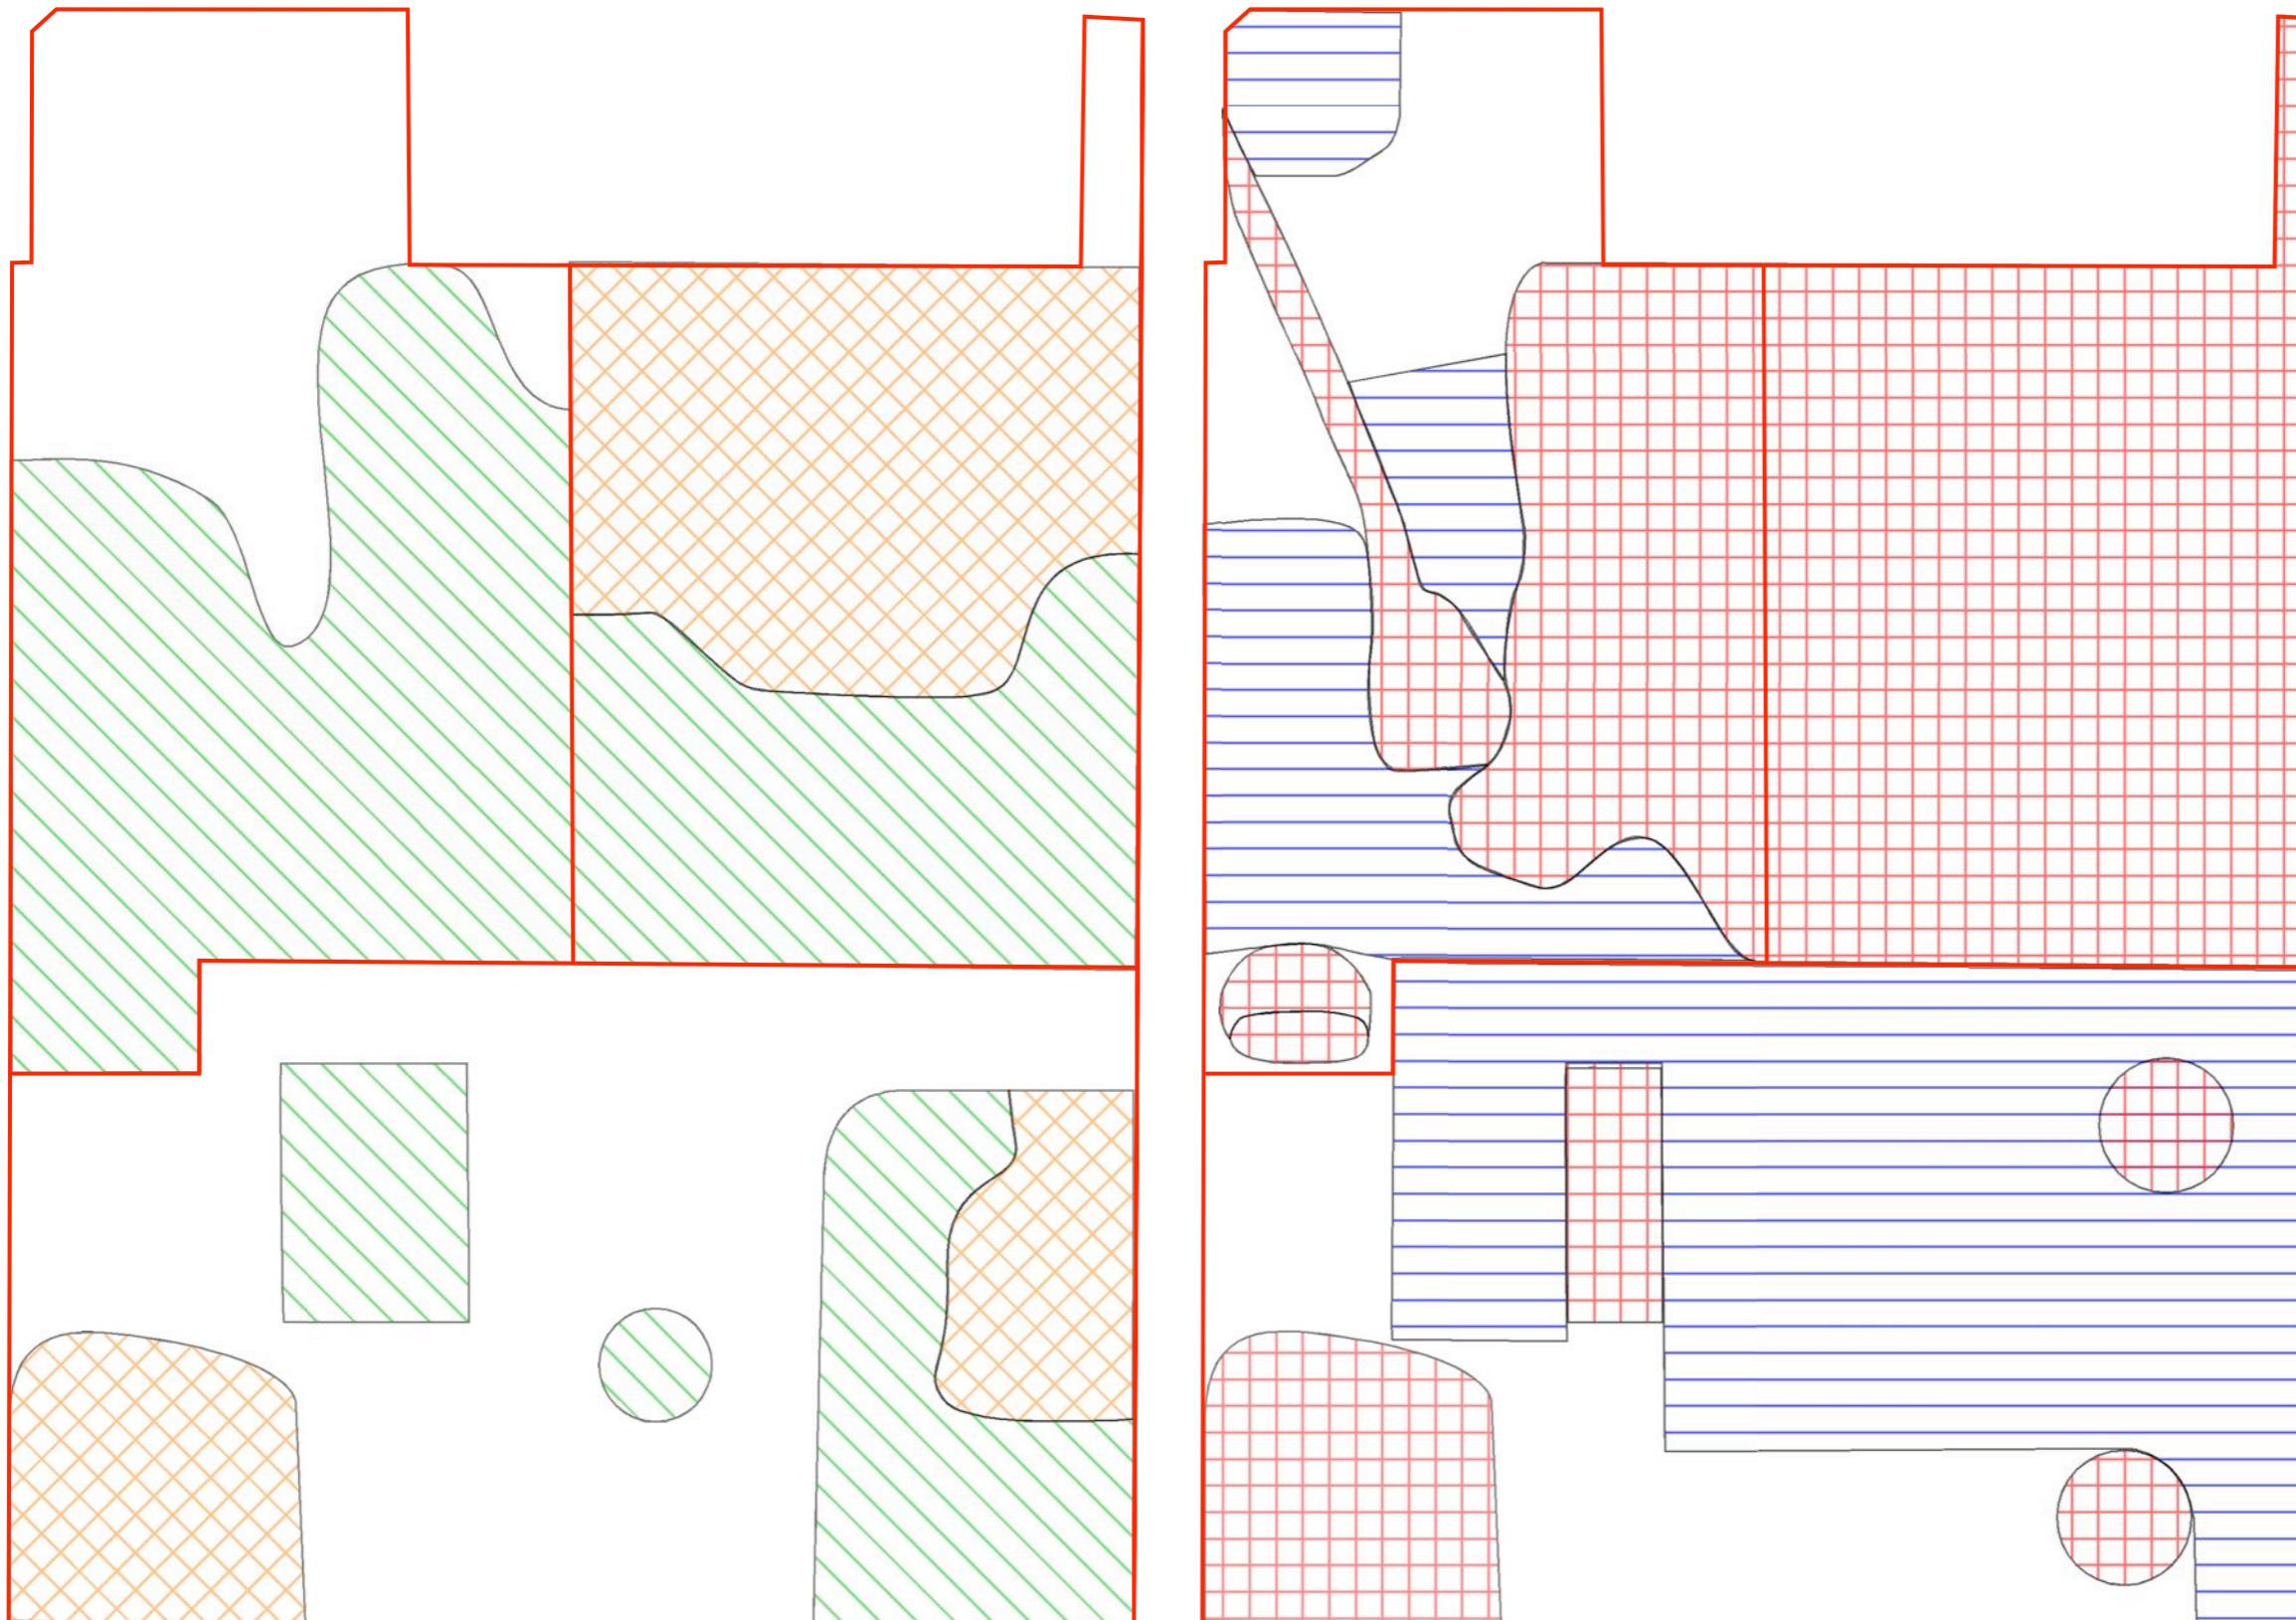
Sanierungsaufwand nach bodenschutzrechtlicher Bewertung:

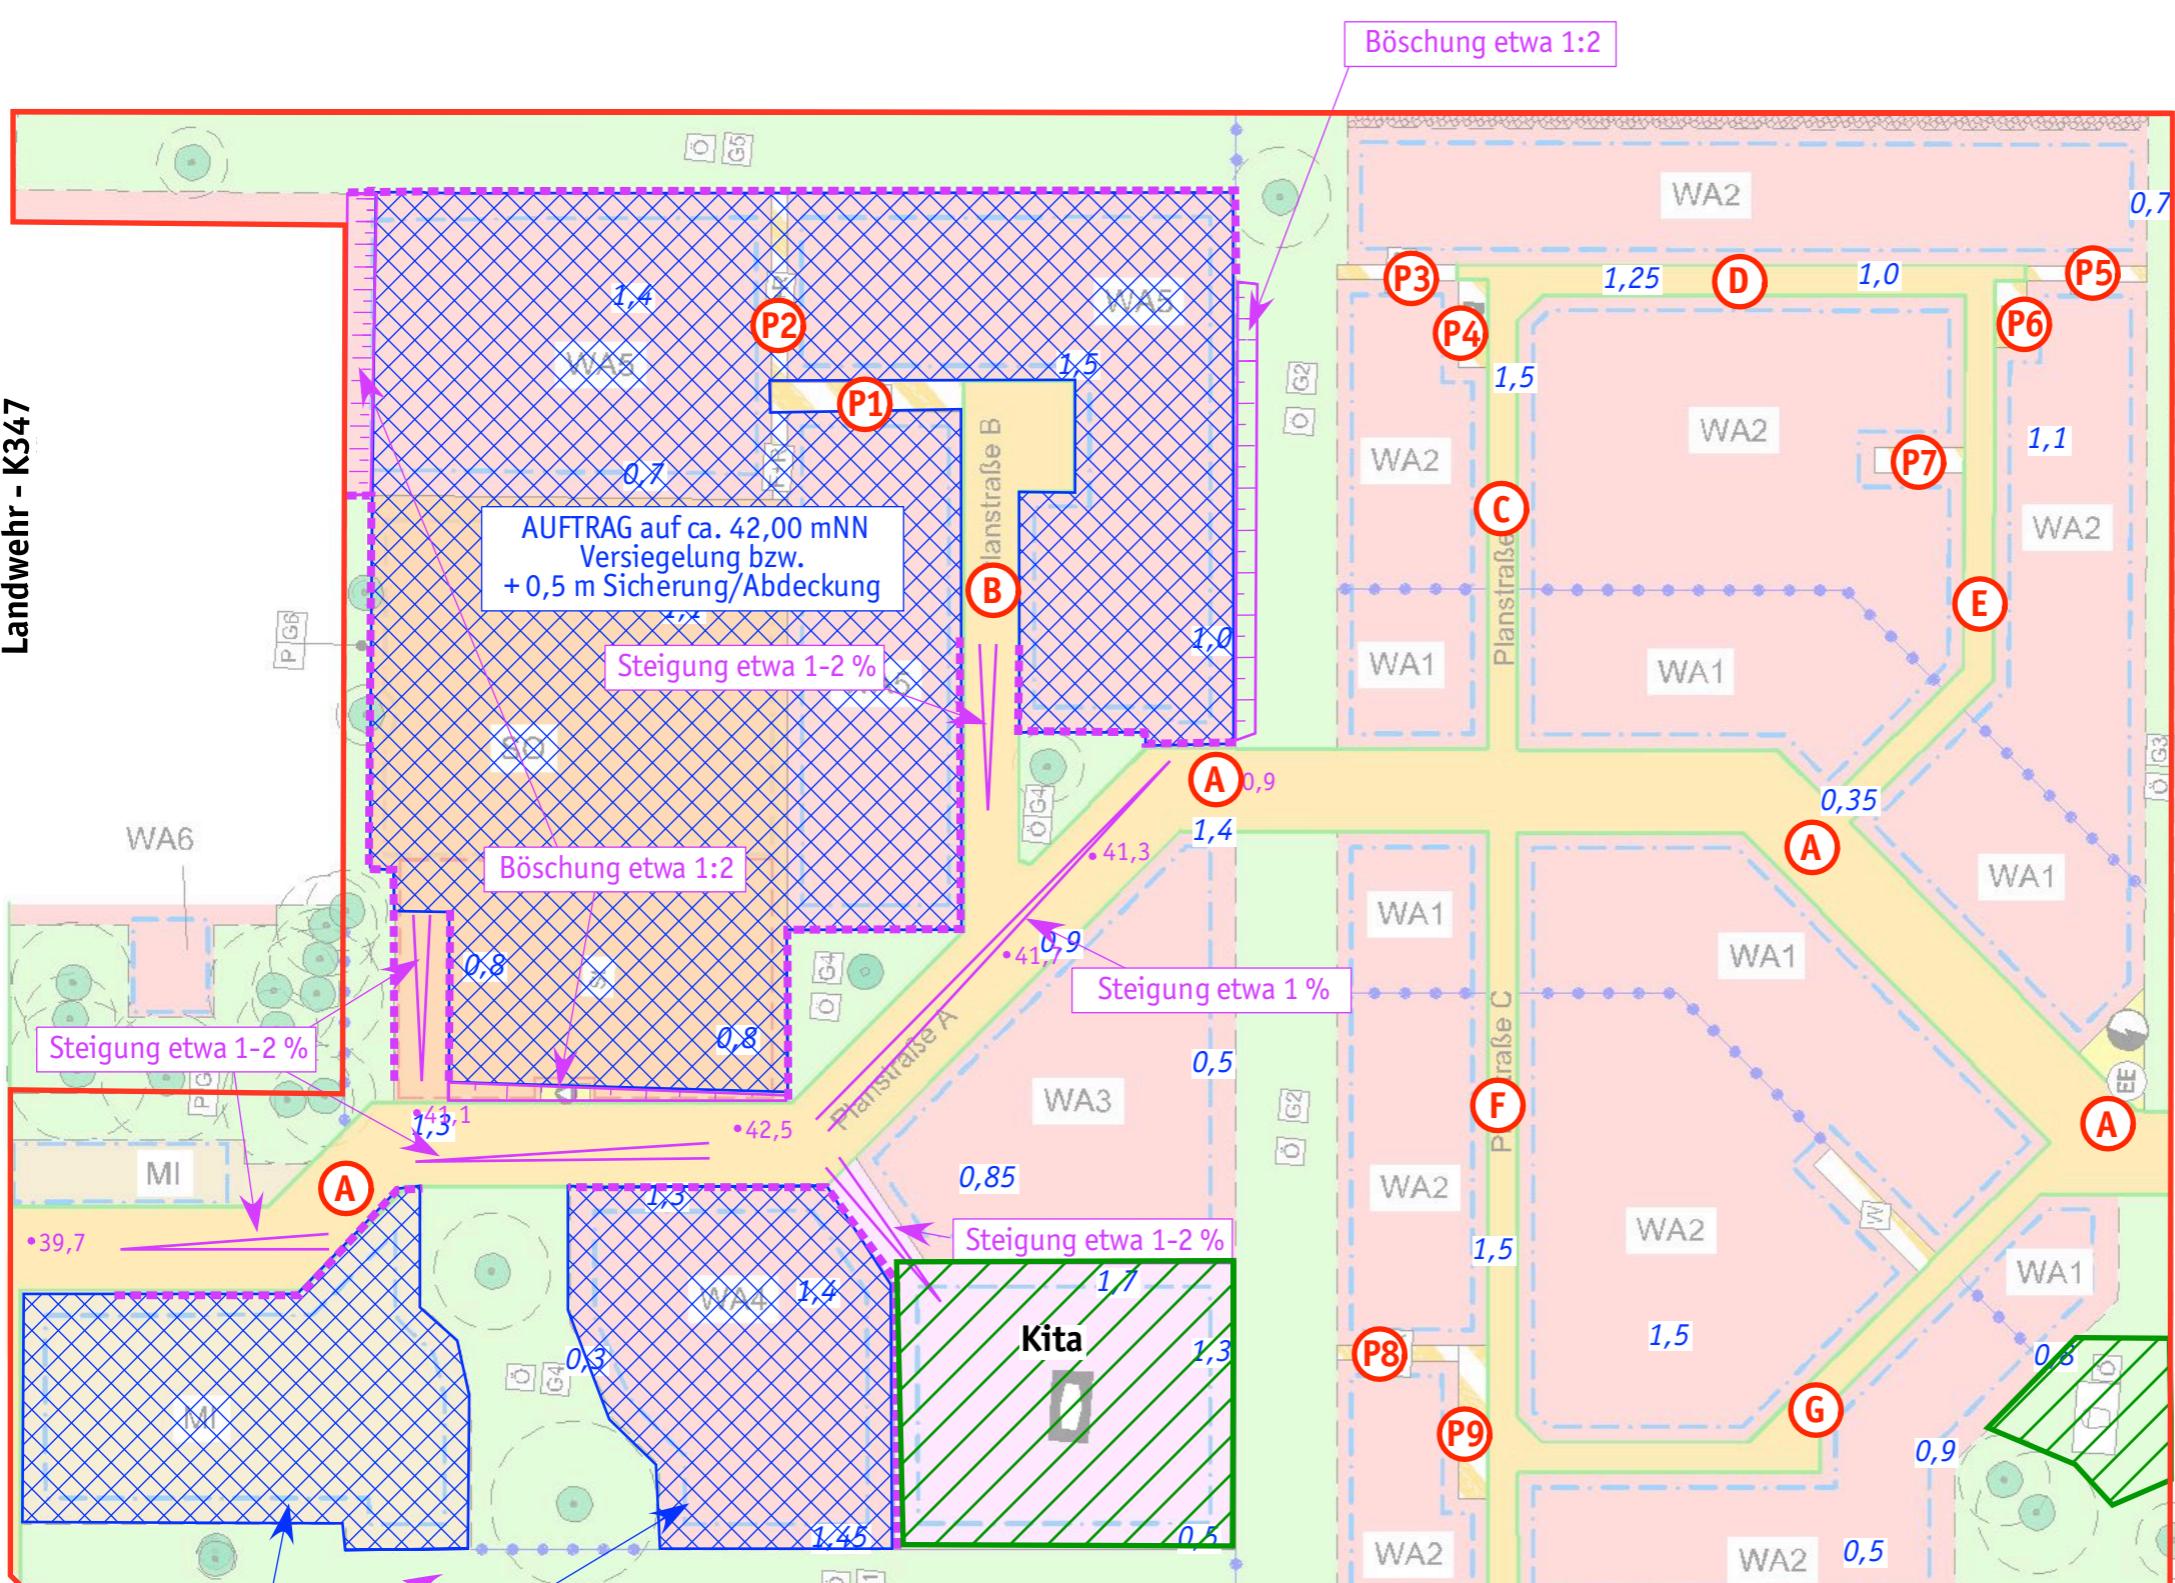
- 2.1 Lageplan Bodenauftrag, M = 1 : 1.500
- 2.2 Prinzipielle Planung, M = 1 : 1.000

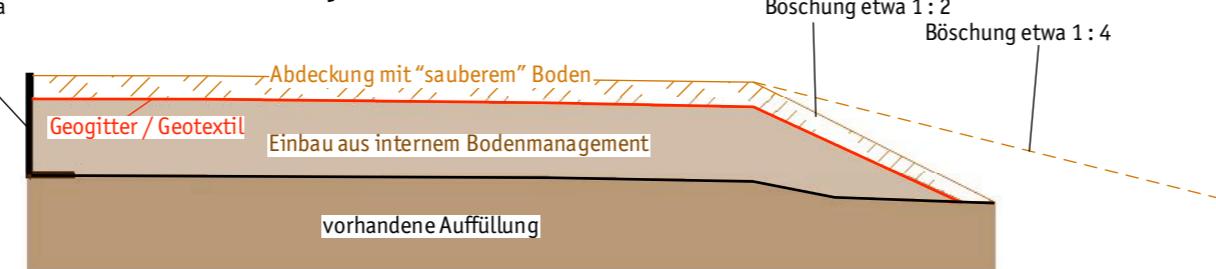
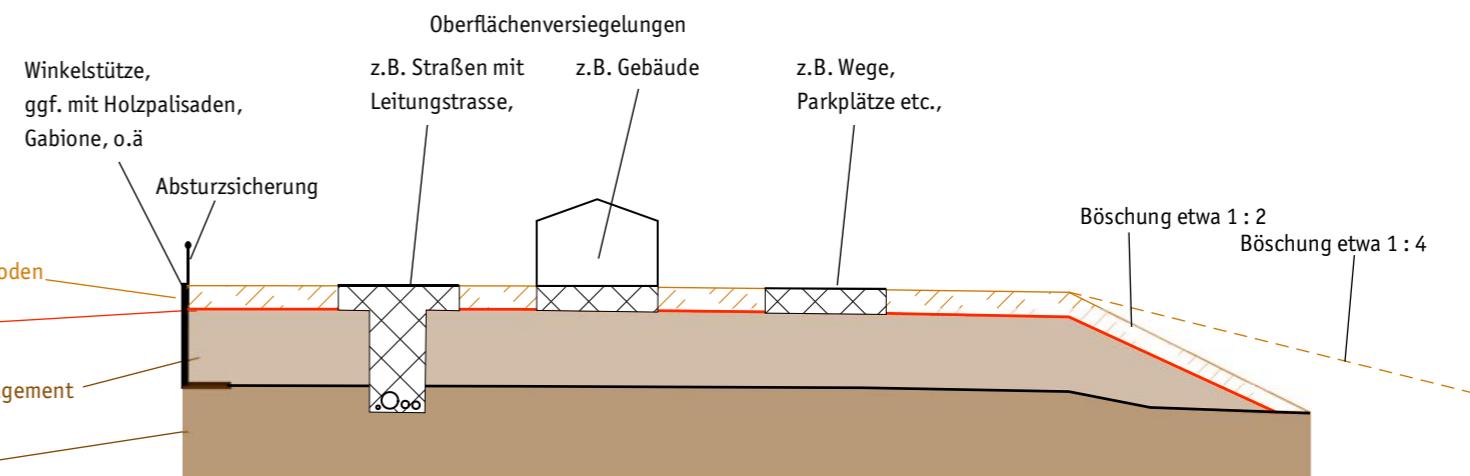
Prinzipschnitt-Einbau

Sicherung der Leitungstrassen zur verbleibenden Auffüllung (Geogitter / Geotextil)

Einbaubereiche

Einträge teilweise unmaßstäbig skizziert

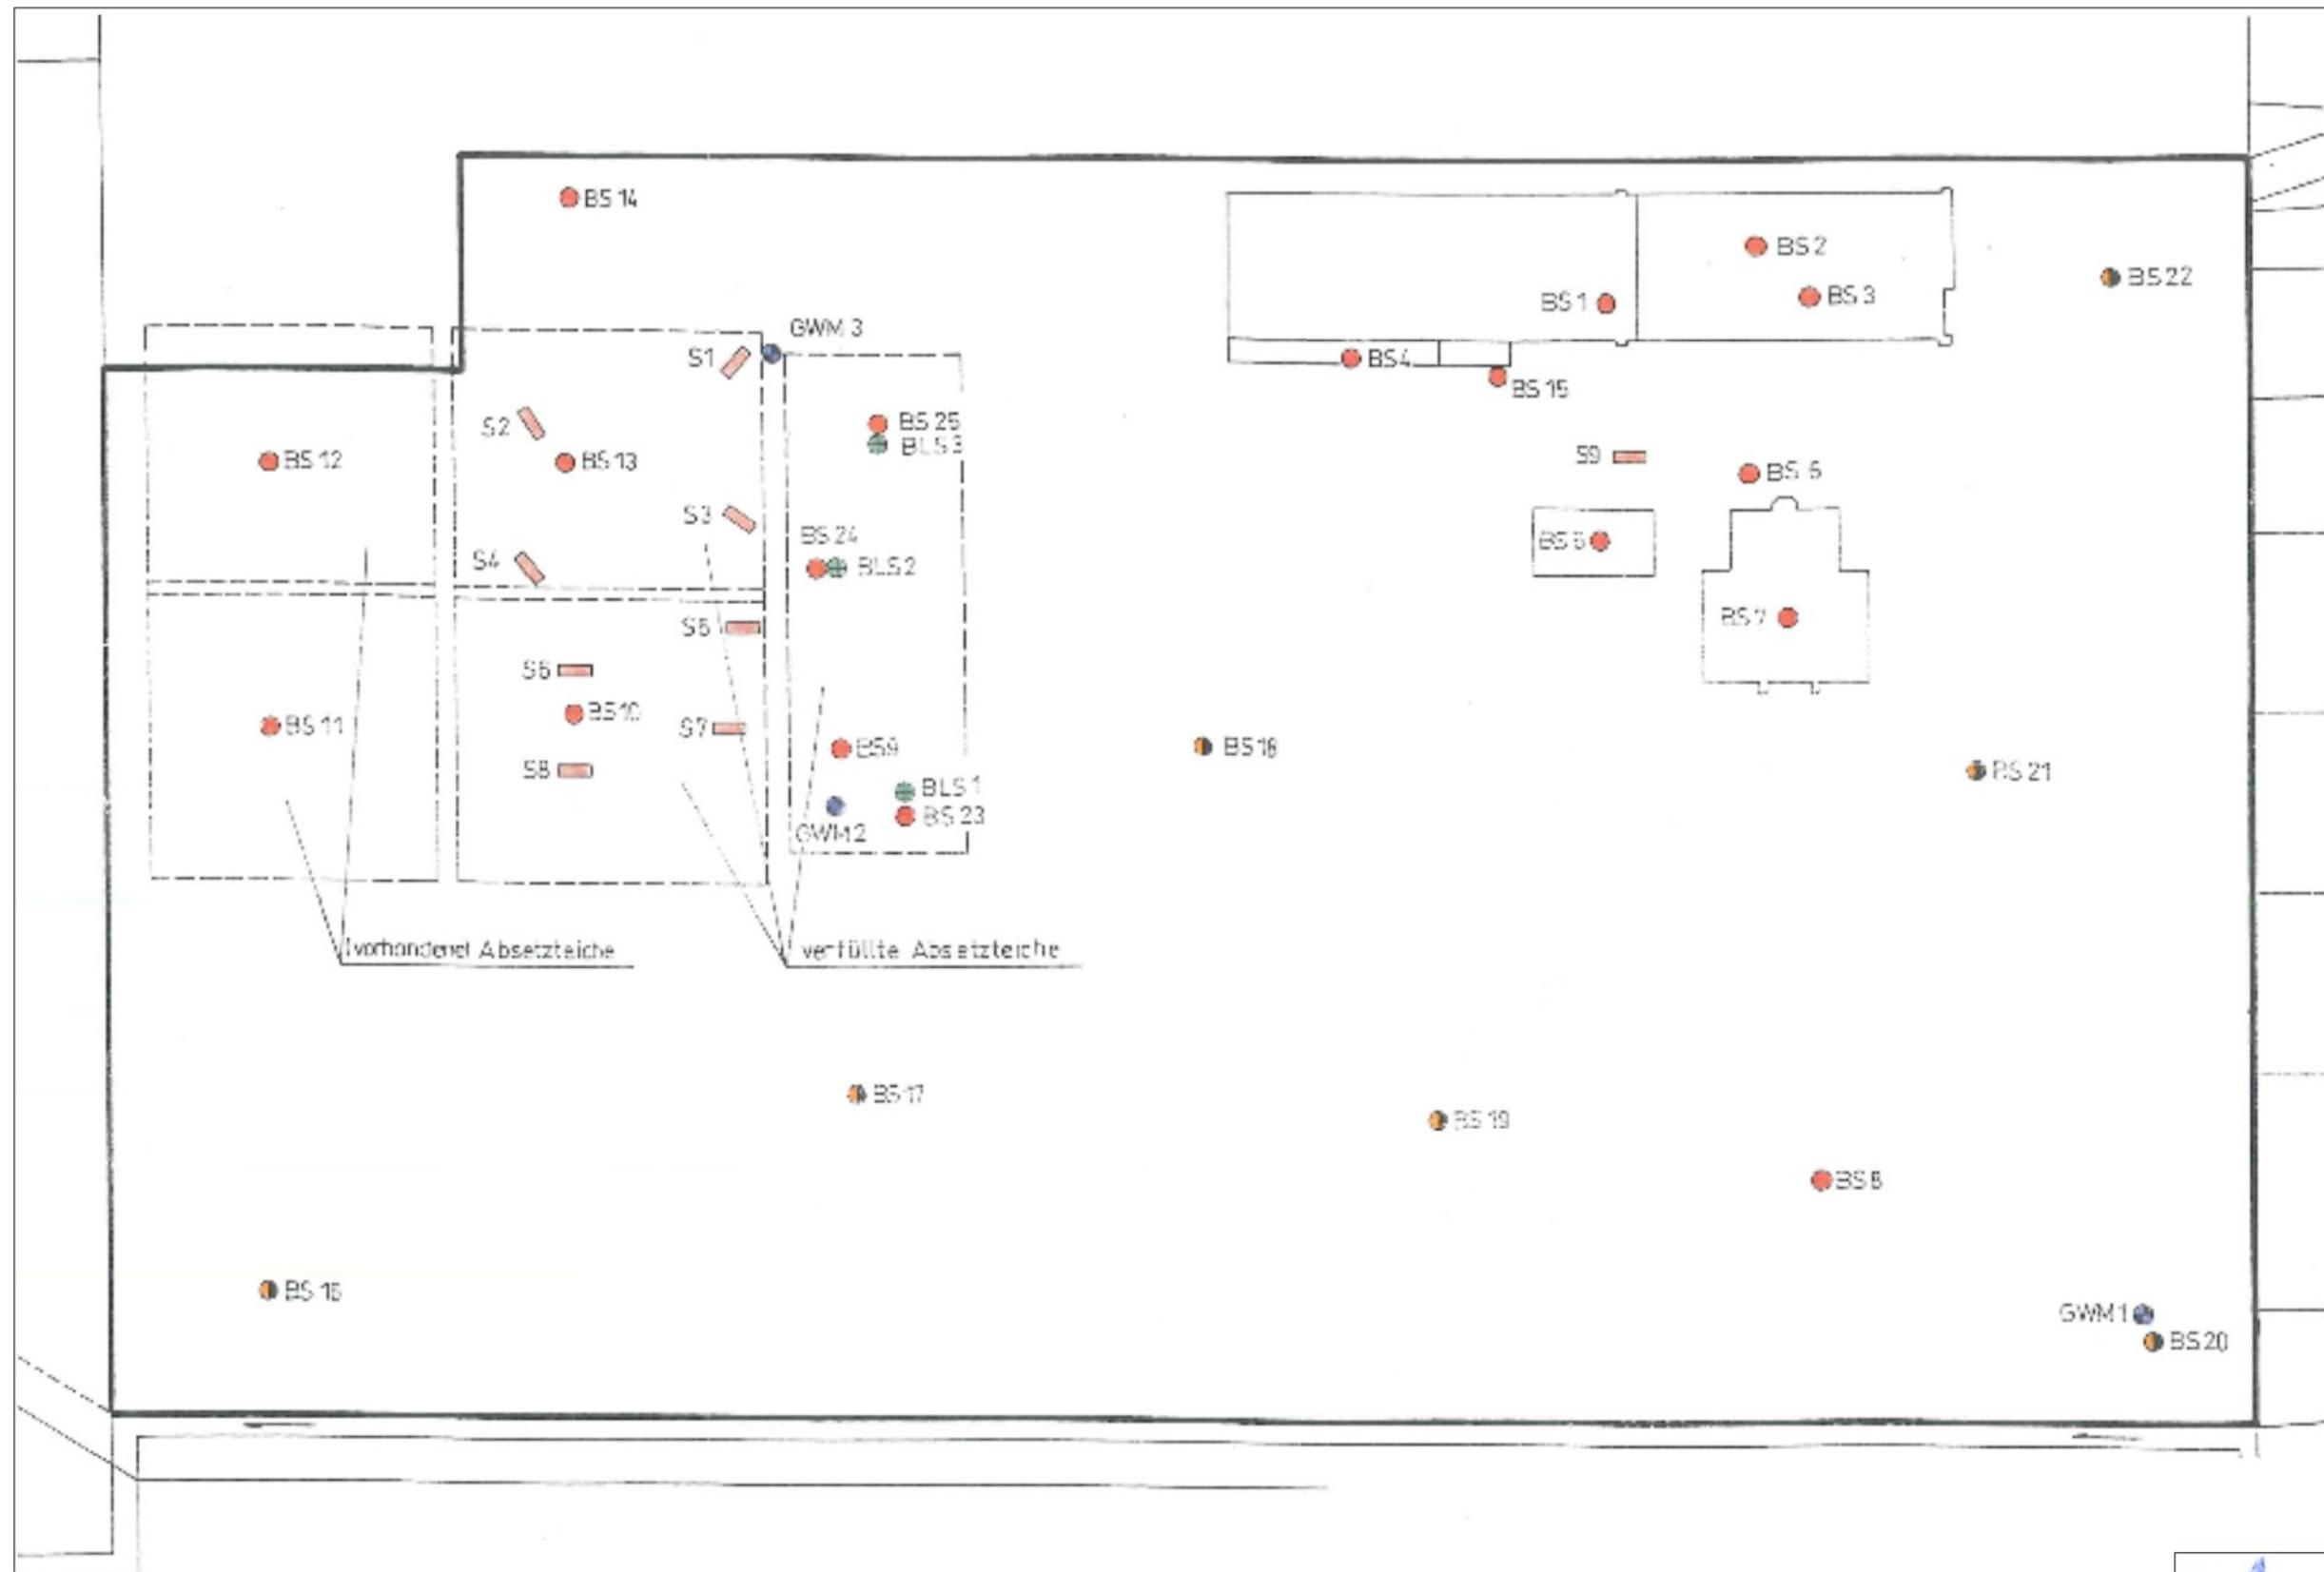
"Baureifmachung des südlichen Teilgrundstücks des ehemaligen Hüttengeländes in Neustadt a. Rbge.
Teil 5: Sanierungsvoruntersuchung in zwei aufgefüllten Bereichen" GTU GmbH 09.04.97,
Anlage 1.2, Lageplan mit Sondierungen und Schürfen

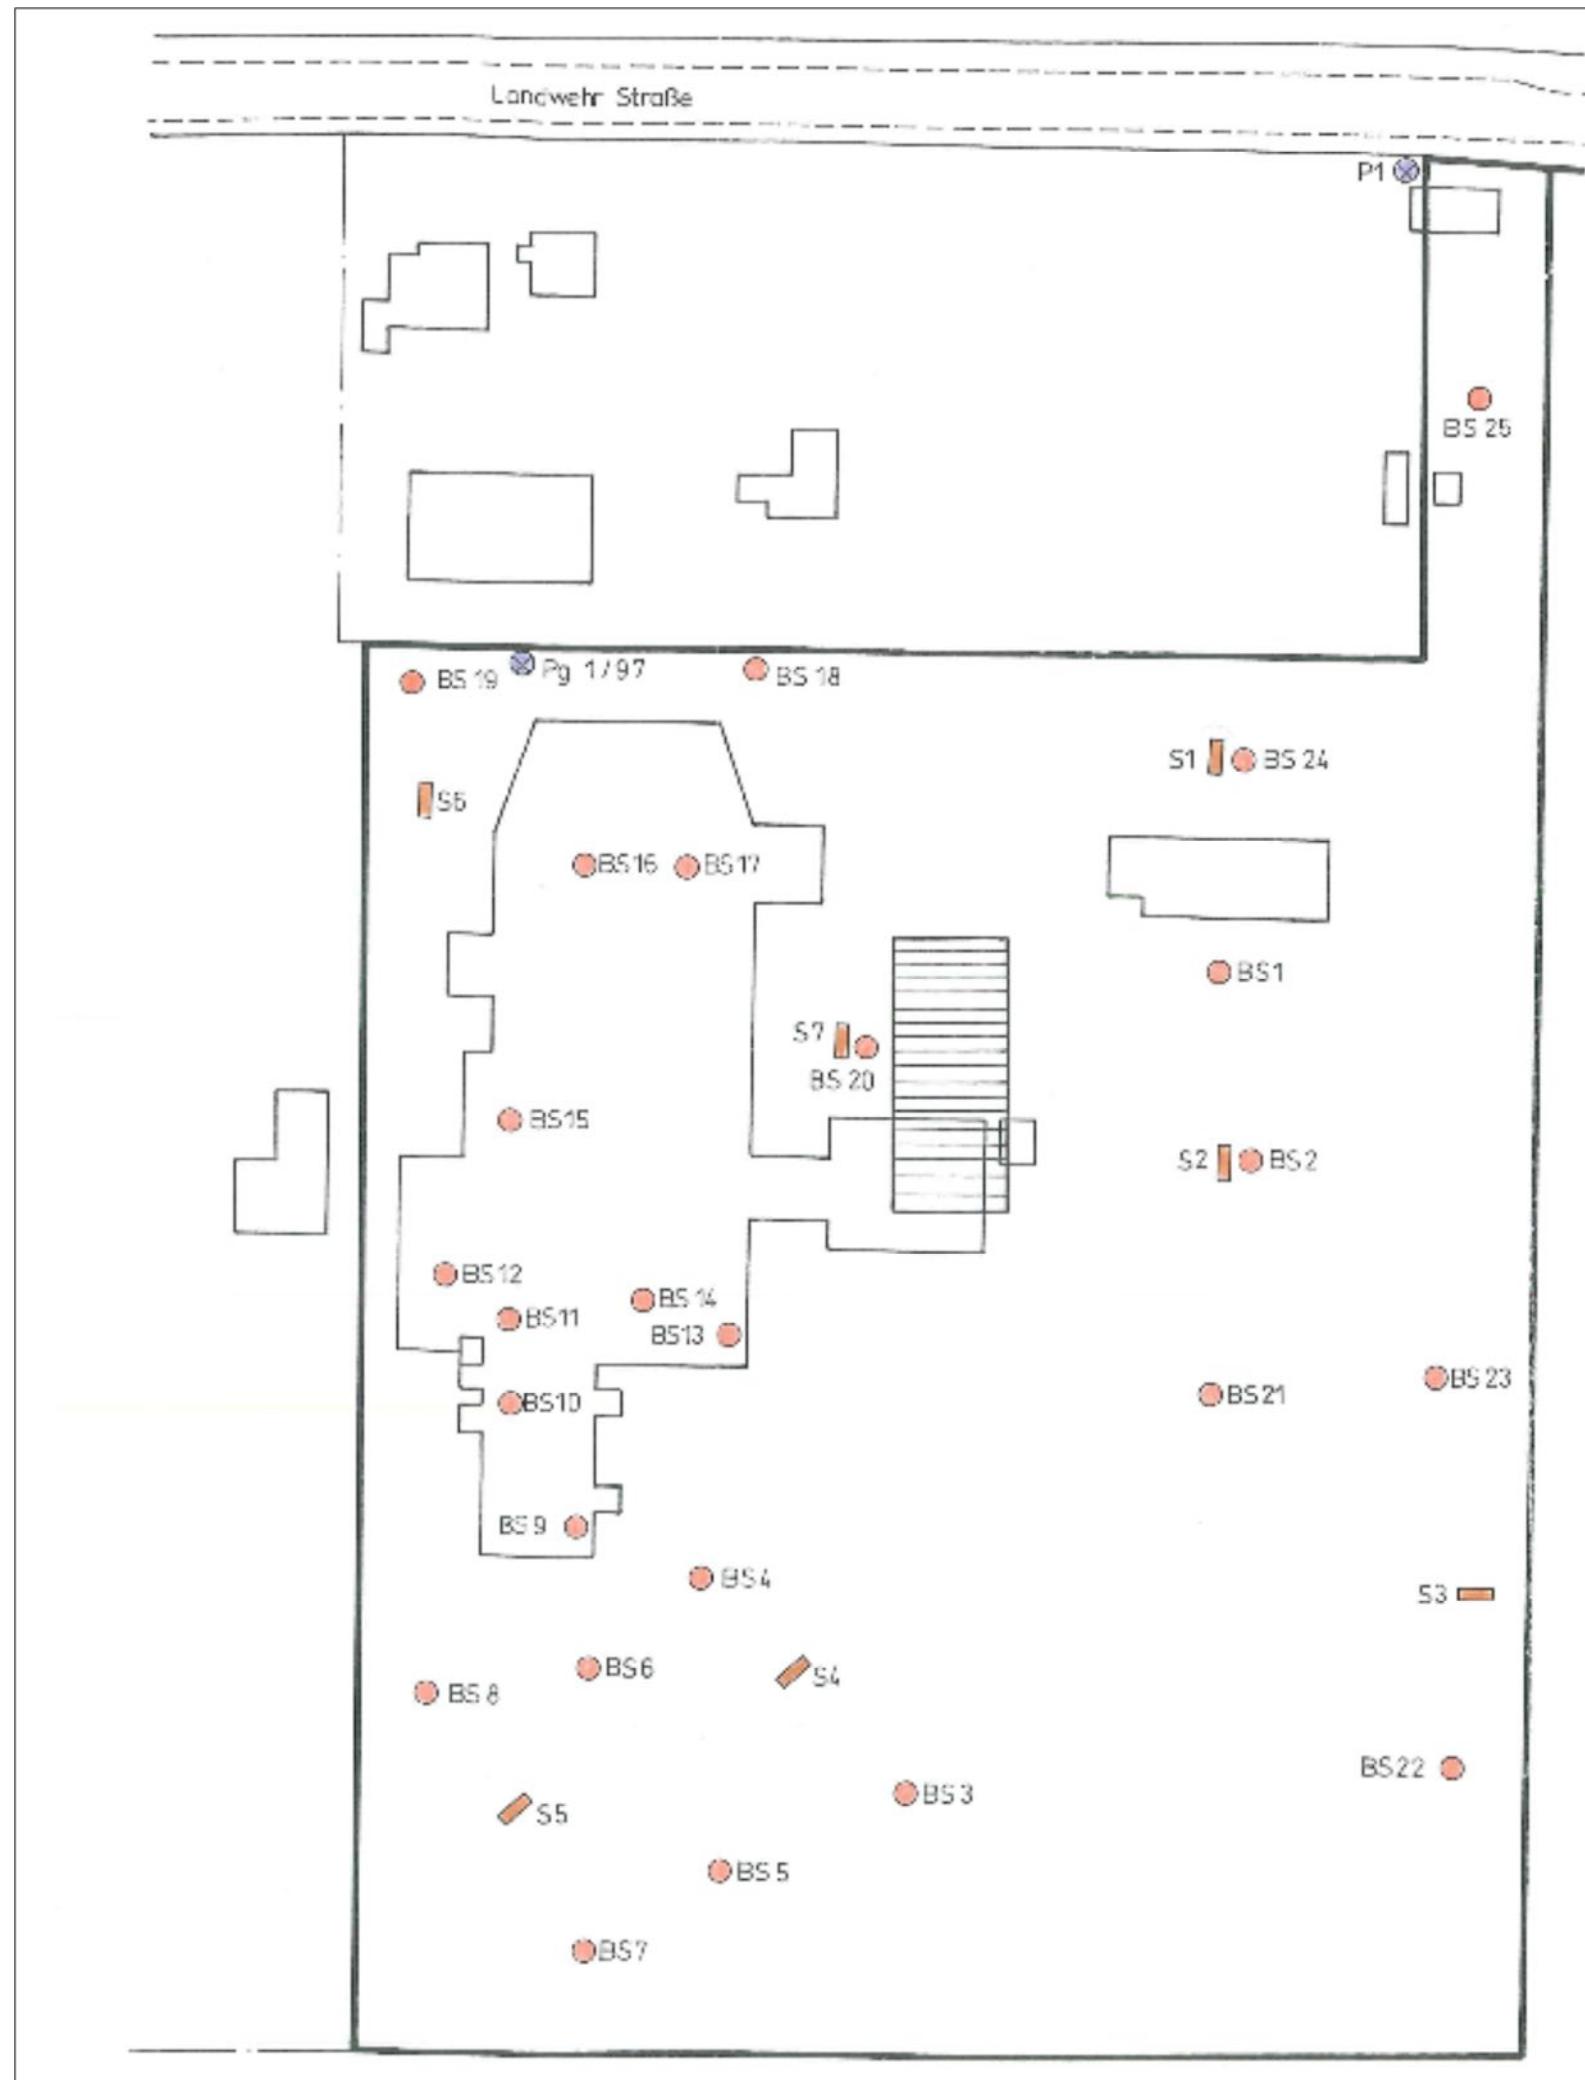
Kartengrundlage:
"Baureifmachung des nordöstlichen Teilgrundstücks des ehemaligen Hüttengeländes in Neustadt a. Rbge. Teil 3: Weitere Untersuchungen auf dem Grundstück 'Ladewig'"
GTU GmbH 4.12.97
Anlage 1.2, Lageplan des Hüttengeländes

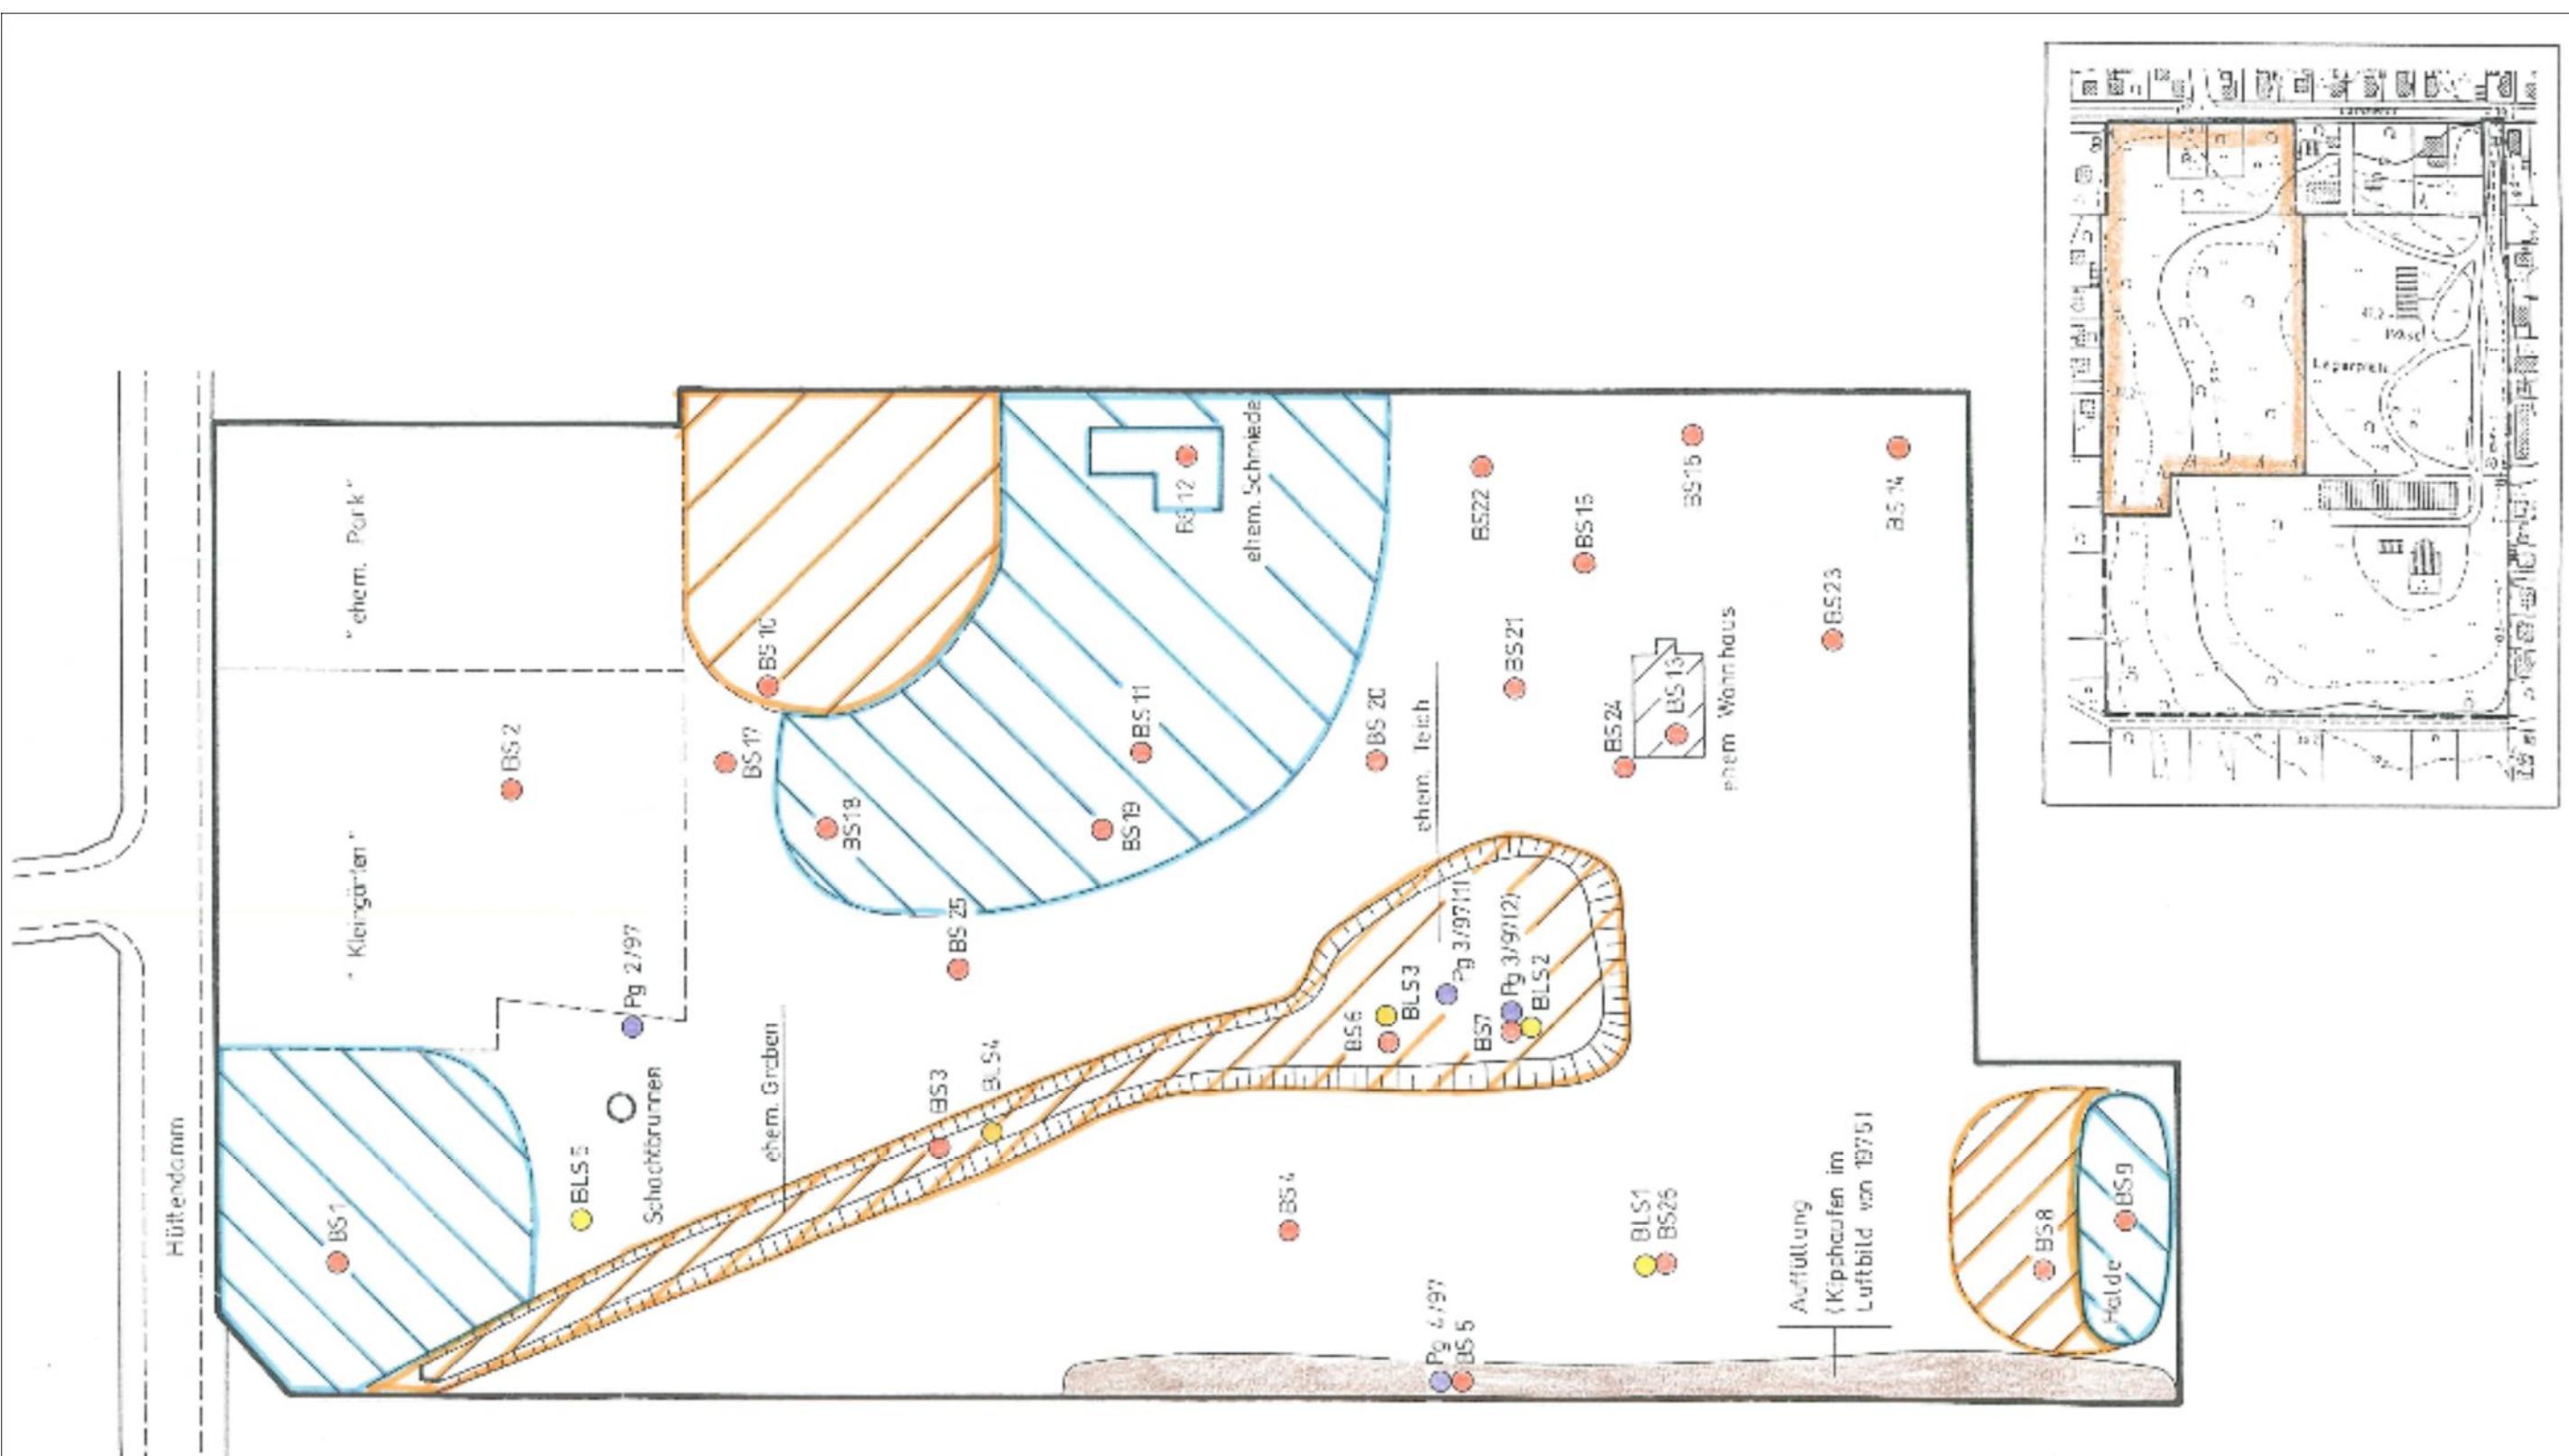
"Baureifmachung des nordwestlichen Teilgrundstücks des ehemaligen Hüttengeländes in Neustadt a. Rbge. Teil 3: Bericht zum Abschluß der Gefährdungsabschätzung auf dem Grundstück 'Meier' " GTU GmbH 9.12.97
Anlage 1.2, Lageplan des Hüttengeländes, Nordwestteil, mit Sondieransatzpunkten
